DENOMINACIÓN: Hórreo	CLAVE de IDENTIFICACIÓN CP-05_01	NÚCLEO / LUGAR: O Verdugo
		PARROQUIA: Escuadra (San Lourenzo)
COORDENADAS UTM (ETRS89): X:545793 - Y:4695983		CONCELLO DA LAMA

CONCELLO DA LAMA

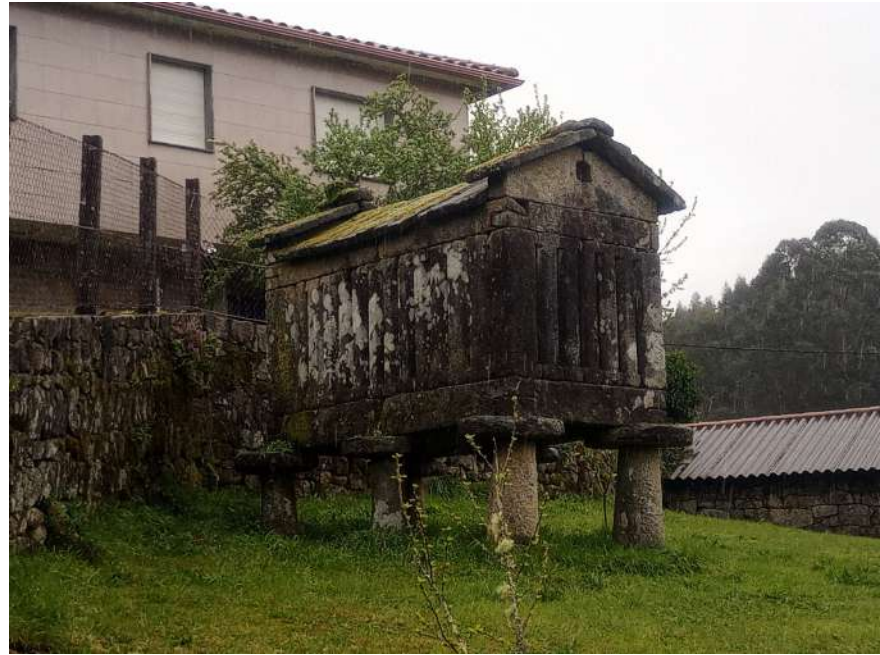
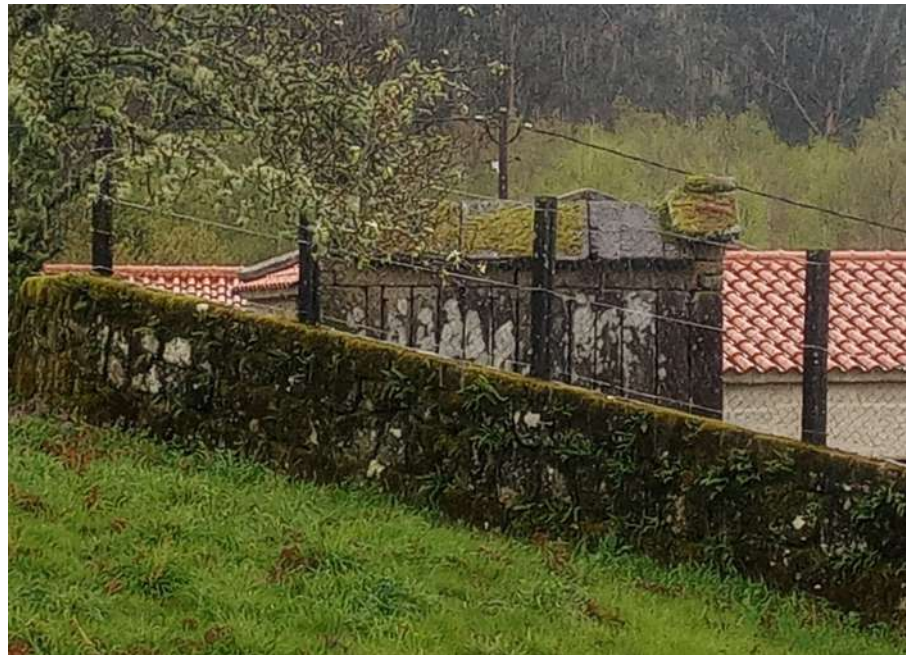
Hórreo con pes dereitos realizados en pedra, así como os linteis inferior/superior e os costais. Pinche e penais tamén en pedra. Cuberta construída con lousas de pedra. Porta en madeira. Sen elementos ornamentais. Estado construtivo: Bo. Consideración BIC: Non existen datos que certifiquen a súa antigüidade.

Dado o seu bo estado de conservación, non son necesarias obras de mellora.

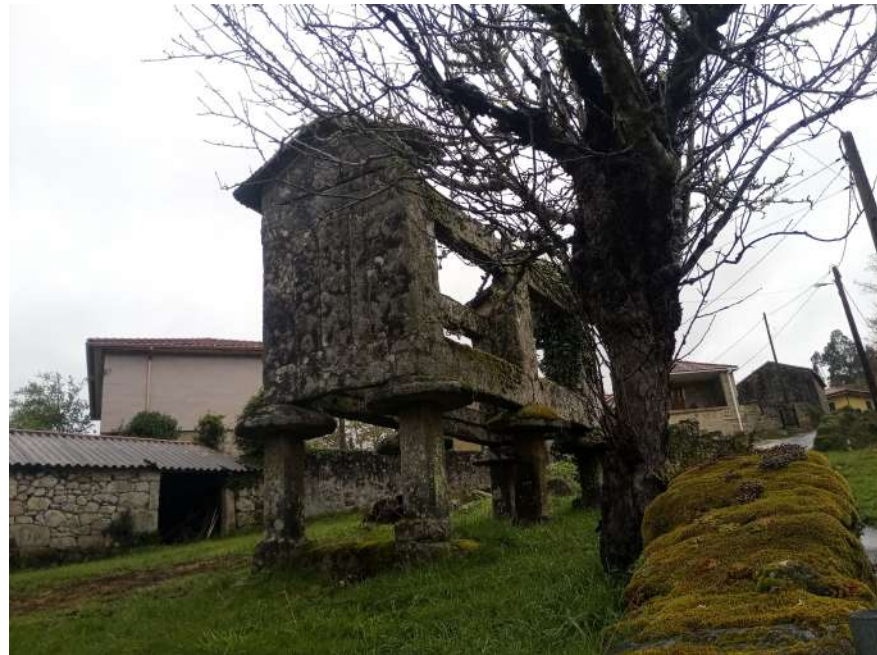
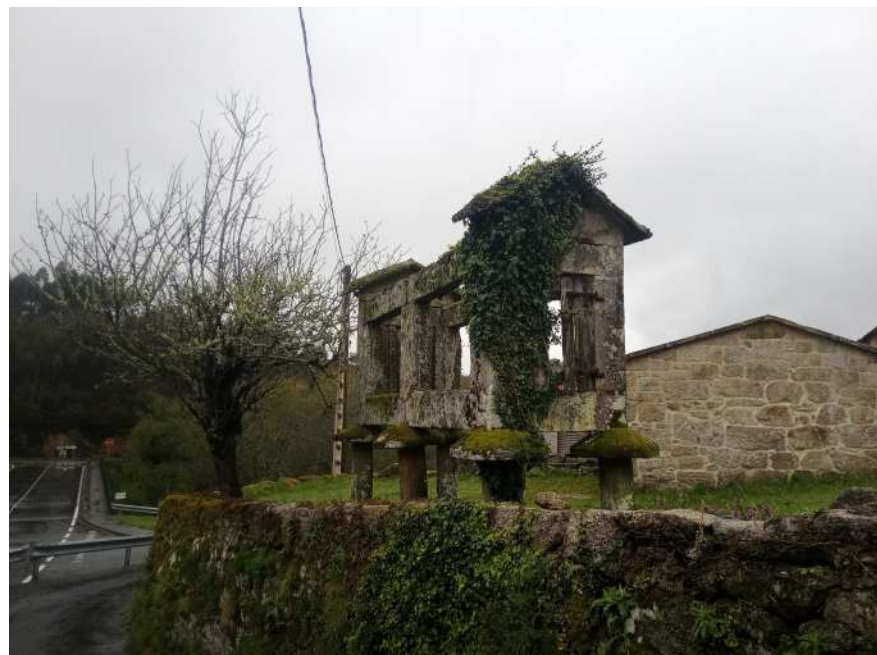
CP-05_02

Hórreo con pes dereitos realizados en pedra, así como os linteis inferior/superior. Carece de costais e cuberta. Pinche e penais tamén en pedra. Porta en madeira. Sen elementos ornamentais.
 Estado construtivo: Regular
 Consideración BIC: Non existen datos que certifiquen a súa antigüidade.

Dado o seu estado de conservación, é necesario o peche dos costais mediante carpintería de madeira e a cobertura mediante tella do país.

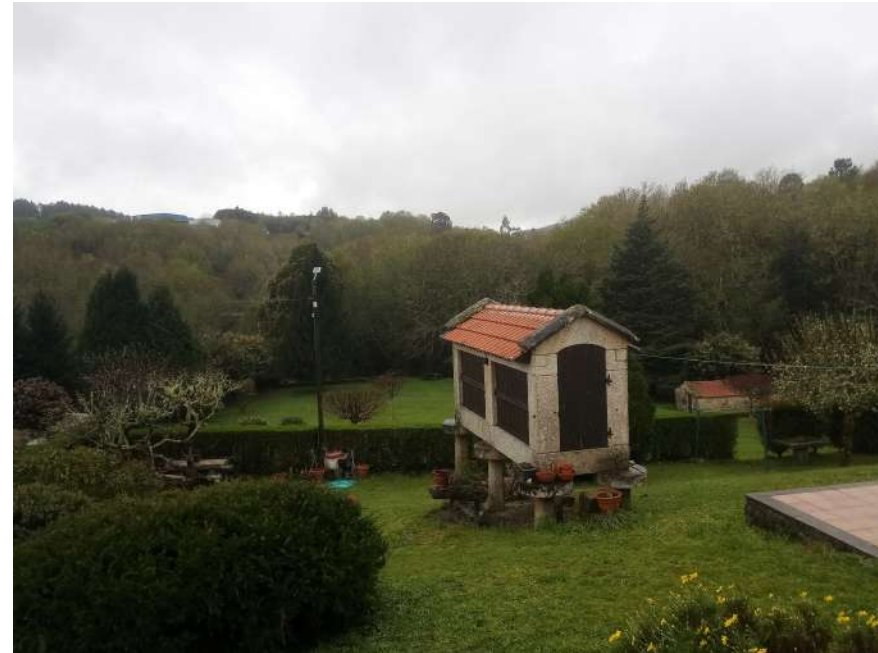
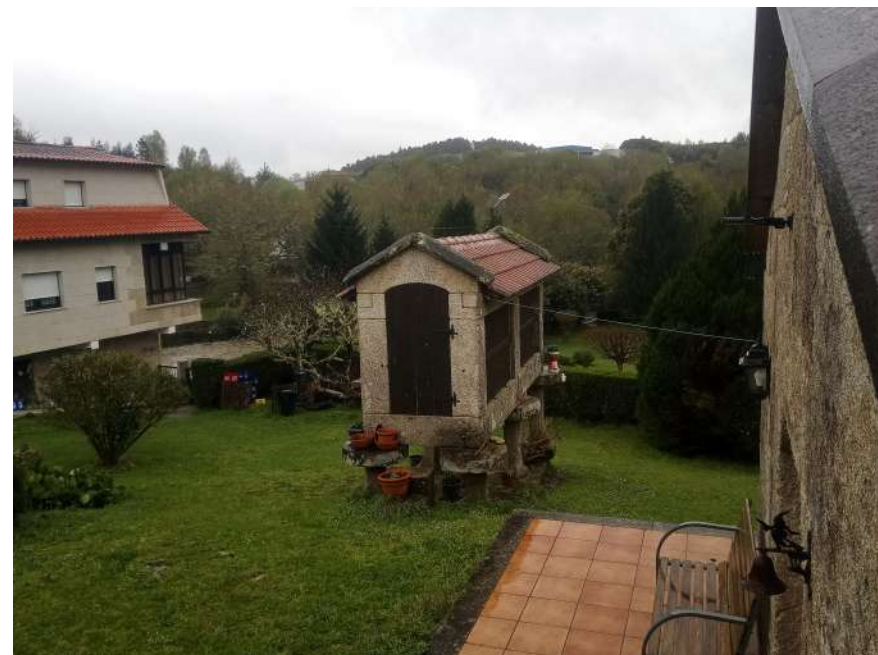
CP-05_03

Hórreo con pes dereitos realizados en pedra, así como os linteis inferior/superior. Pinche e penais tamén en pedra. Cuberta construída en tella plana. Costais e porta en madeira. Sen elementos ornamentais.
 Estado construtivo: Bo
 Consideración BIC: Non existen datos que certifiquen a súa antigüidade.

Dado o seu bo estado de conservación, non son necesarias obras de mellora.

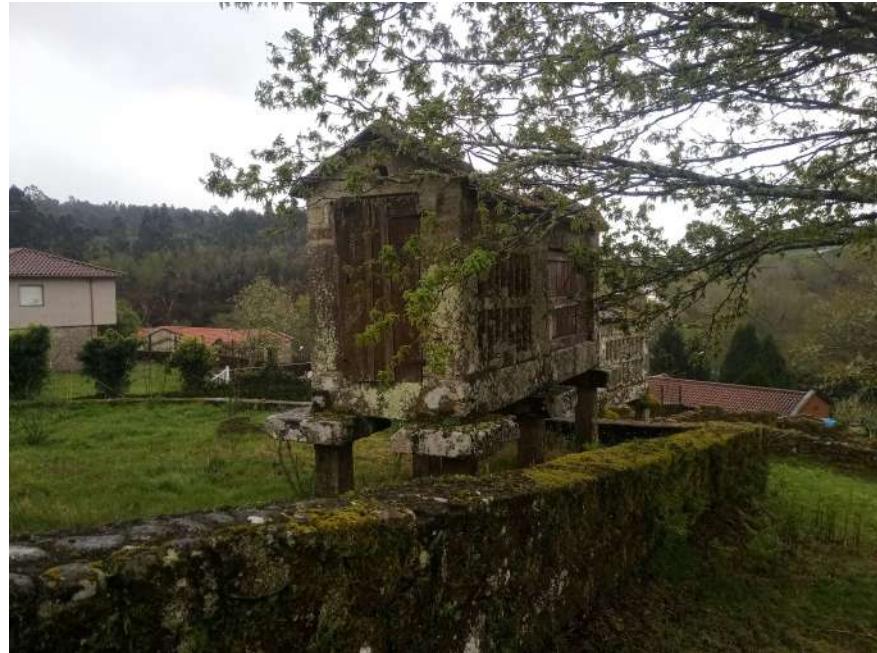
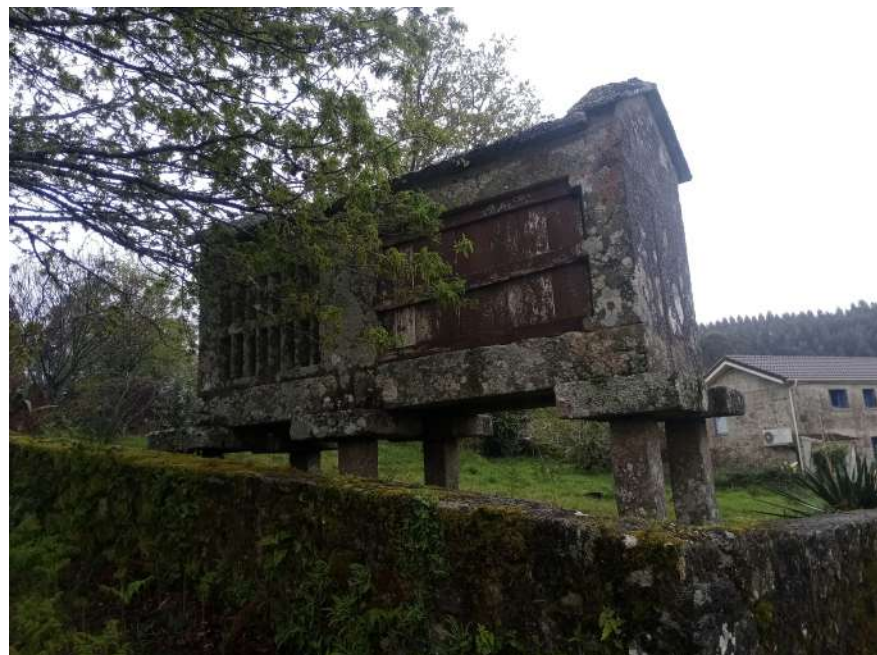
CP-05_04

Hórreo con pes dereitos realizados en pedra, así como os linteis inferior/superior. Carece de costais e cuberta. Pinche e penais tamén en pedra. Porta en madeira. Sen elementos ornamentais.
 Estado construtivo: Regular
 Consideración BIC: Non existen datos que certifiquen a súa antigüidade.

Dado o seu estado de conservación, é necesario o peche dun dos costais mediante solución tradicional de cantería, igualando os costais conservados.

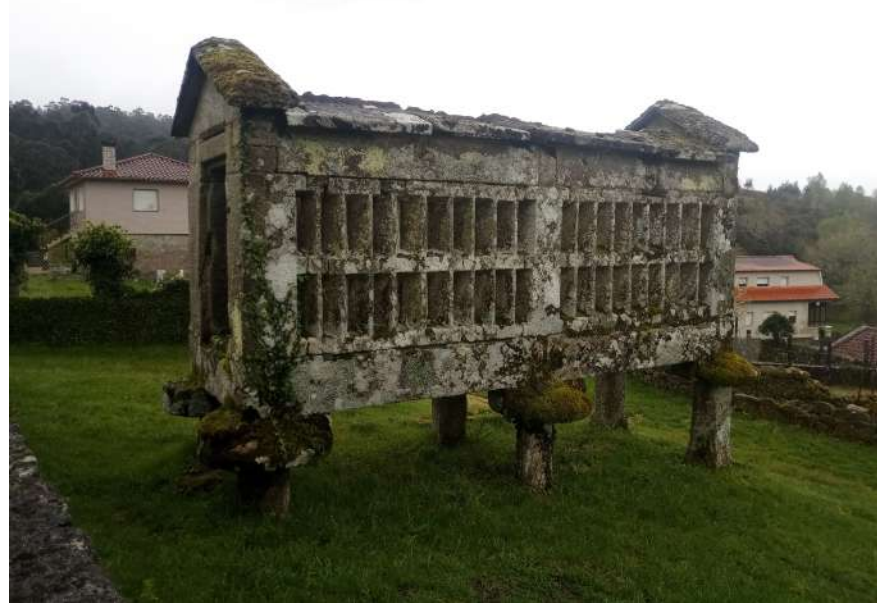
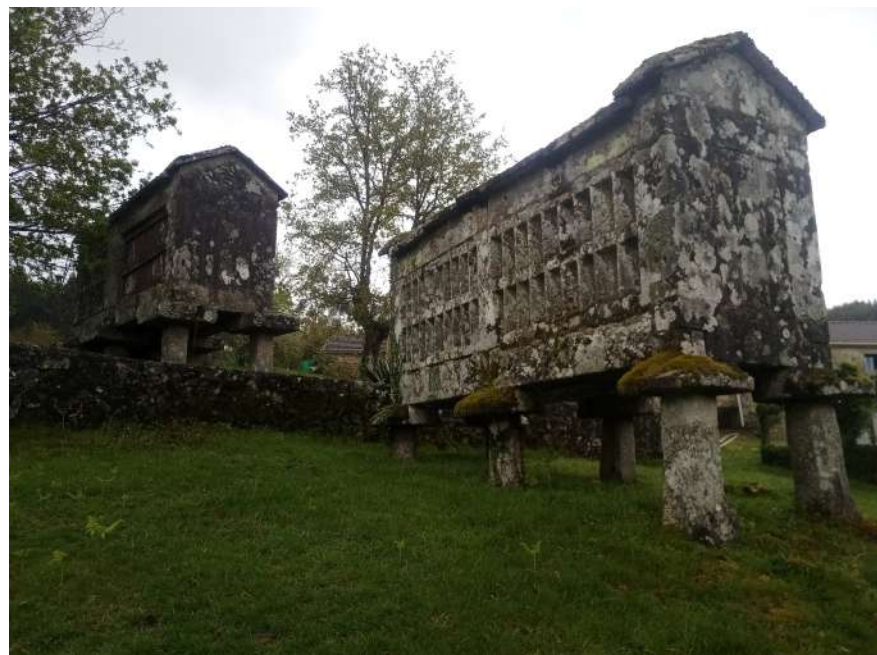
Hórreo con pes dereitos realizados en pedra, así como os linteis inferior/superior e costais. Carece de cuberta e porta. Pinche e penais tamén en pedra. Sen elementos ornamentais.
Estado construtivo: Regular
Consideración BIC: Non existen datos que certifiquen a súa antigüidade.

Dado o seu estado de conservación, é necesaria a reposición de cuberta e porta en solución de madeira tradicional e tella do país.
